# TMRミキサを洗ったことがある？

—ミキサの汚れはカビ発生の温床—

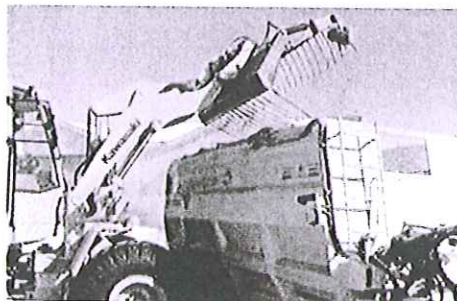
TMRは栄養バランスや嗜好性などが熟慮されており、家畜の能力を安全かつ最大限に引き出すべく設計されている。しかし、それを製造するTMRミキサが衛生的に管理されていなければ、せっかくのTMRもその効果を十分に発揮できないものになってしまう。ミキサ内部にこびりついて堆積した汚れは腐敗し、あるいはカビ発生の温床となり、家畜の飼料摂取行動や健康と生産性に悪影響を及ぼすこととなる（写真1、写真2、写真3）。特に、カビによって生産されるマイコトキシン（カビ毒）は酪農家にとって慢性的な生産性低下の原因となり、時に乳牛を死に至らしめる。

写真1 攪拌中のミキサ

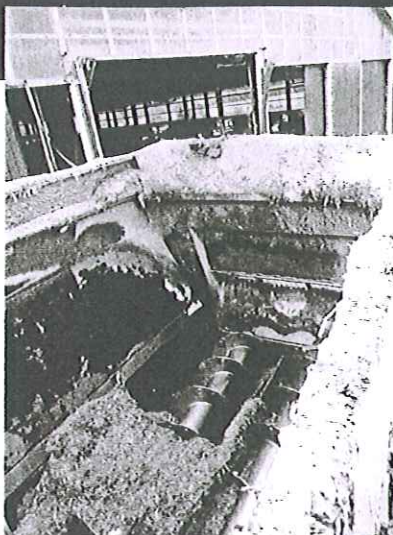
ミキサの上部辺縁に飼料が載りやすい構造のものはより汚れが堆積しやすい（写真4）。中には厚さ10cmほどになるまで成長した堆積物もあり、それがあるとき剥がれて、ドサッとミキサ内に落下するわけである（写真5）。ミキサの上部辺縁はスマートな構造のものが勧められる。雨や雪でも屋外にミキサを置きっ放しにしているのをたまに見掛けるが、飼料のこびりつきや腐敗、カビの発生をさらに助長することになるだろう。

写真4 ミキサの上部辺縁に堆積した汚れ

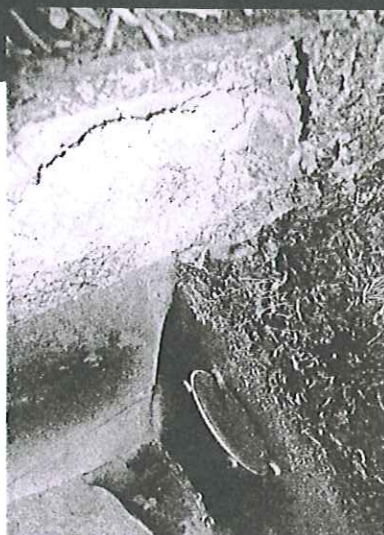
写真5 堆積し、今にも剥がれ落ちそうな汚れ

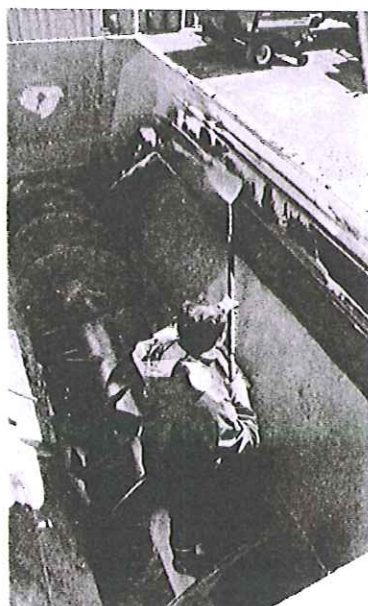
写真8 ミキサの洗浄作業

洗浄にはジェットウォッシャを用い、20㎡程度のミキサ容積であれば2時間弱で十分洗浄できる(写

真7、写真8、写真9)。洗浄時間は、洗浄を頻繁に行うことでより短時間で済む。どれくらいの頻度でミキサの洗浄を行ったらよいのかは、そのミキサの構造や製造する飼料の種類、加水の有無などによるので一概には言えないが、厳冬期以外は堆積物の腐敗やカビ発生のリスクが非常に高いため、状況に応じて頻度を増やす必要がある。最低でも1カ月ごとには洗浄したい。また、洗浄水の排水を容易にするため、ミキサの底に直径10cm程度のドレーンを設けておくとよい。

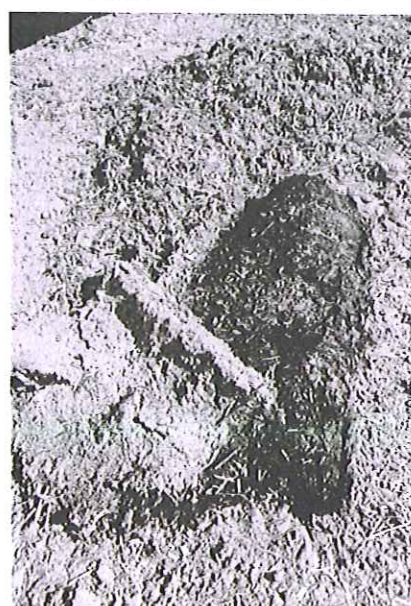
写真9 洗浄によって出た堆積物

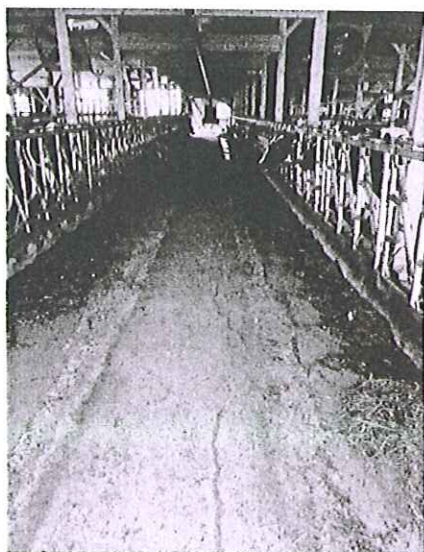
乳牛の口に入るマイコトキシンは、製造されたTMRからだけとは限らない。例えば、飼槽やその付近にこびりついている飼料残さなどの汚れも、カビ発生の温床になり得る(写真11、写真12)。

写真の事例では、飼槽にこびりついている汚れを採取して検査を行ったところ、250ppbのDONが検出された。TMR飼養においては餌寄せ作業が非常に重要になるが、ほどほどに堆積した飼槽の汚れはある時、餌寄せ作業によって剥がれ、牛の口に入る危険がある。このように良かれと思って行っている日常作業が、かえってあだになるのは非常に残念なことである。この酪農場では定期的に飼槽を洗浄することにしようだ。

写真11 飼槽のコンクリート部分とレジン部分との境目辺りに白っぽく堆積した汚れ

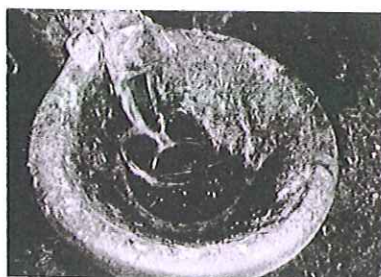
写真13 ウォーターカップの汚れ

違ってウォーターカップの汚れは日常的に目に付きやすいのだが、見慣れているが故にややもするとその汚れた状態に慣れてしまいがちで、写真13のような状態のウォーターカップをたまに目にする。生乳の85%は水であり、飲水の重要性はここで言うまでもないが、これだけ多くの汚れが堆積した容器で、果たして乳牛は満足な飲水行動が行えているのだろうか。鼻を近づけてそのにおいをよくかいでみると、硫黄のような腐敗臭で思わずクラクラし、牛は飲水のたびこのにおいにやられていることがよく理解できる。

ウォーターカップの清掃時には、部品の摩耗による吐水量の低下などがいないかを確かめる。これらは特に分娩直後の牛が入るストールにおいて要注意で、筆者らはウォーターカップの吐水量低下とその衛生管理が原因と思われる分娩後の不調牛(多くはケトosisとして診断される)に時折遭遇する。分娩後の採食量の急激な増加に伴い、当然のように飲水量も増加することに注意しなくてはならない。

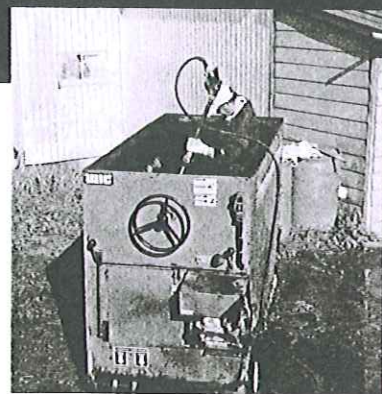
TMRミキサだけでなく、給餌車の内部も汚れが堆積していることが多く、同様に洗浄が必要である(写真10)。

ミキサ内部と 写真10 給餌車の洗浄作業
