# 定期的なミルカー点検で、 ベストパフォーマンスな搾乳を！

今回はある農家でミルカー点検を行った際に、実際に問題が発覚した事例を紹介します。

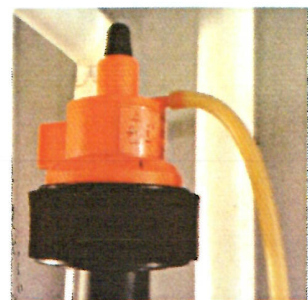
⇒ 搾乳システムの中に流れ込んでくる空気を感じて、システム全体の陰圧を設定レベルに保つ

レギュレーターの清掃後(周りのほこり、ニードルと言われる内部にある調圧針のサビ取りなど)、最初に測定したシステムオペレーティングバツキューム S.O.V.と比べ清掃後の圧が上昇しました。理由として、圧が下がってきたら農家さんが自ら調圧して(圧を上げて)いたので、レギュレーターの掃除をしたことで本来の能力を発揮するようになったためと考えられます。

とある農場のレギュレーター。  
放っておくと、こんなにもホコリが...

2 週間おきの検診時にレギュレーターの空気を取り込むスポンジを洗うようにして、定期的に掃除しています！

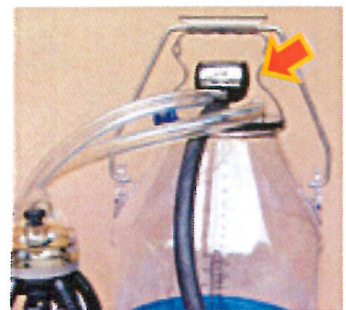
⇒ ミルカーの心臓とも言われ、大気圧空気と搾乳空気を交互に挿入し、搾乳の基本的な動きを担う

バケットのパルセーターの異常についてです。パルセーターの拍動比は約 60:40 のものを使用していましたが、問題のあったパルセーターのみ 68:32 と明らかな違いが認められました。原因として、高泌乳牛をバケットで搾る際に搾った乳が溢れてパルセーター部位まで逆流したことが考えられました。実際に分解したところ、パルセーター内部は油脂分の汚れによりギトギトになってしまっていました。代替のものに交換後は正常範囲の拍動比になりました。

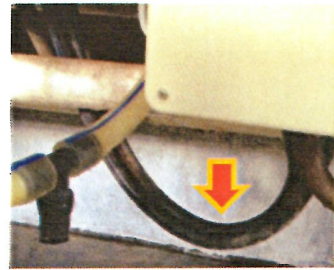
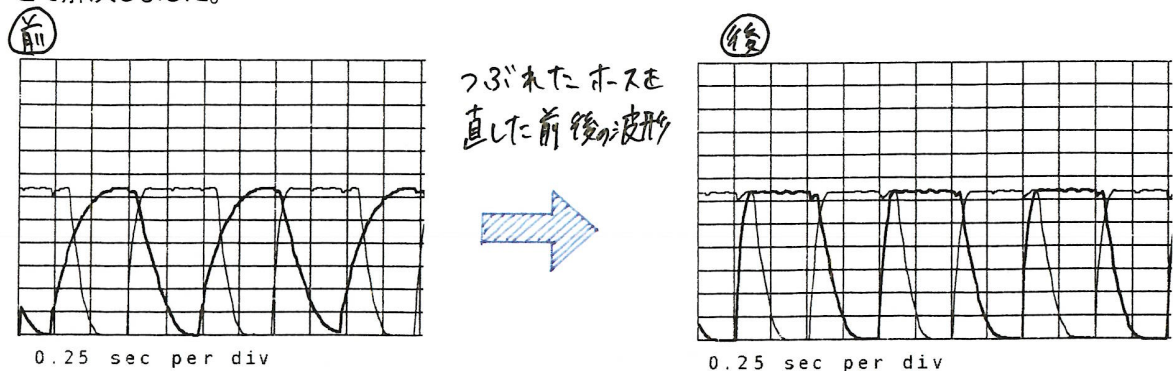
あるミルクユニットのバキュームレコードで明らかな異常波形が認められました。ライナーの開閉がしっかりと行われず緩やかなカーブを描いていました。前部搾乳のミルクカーが緩慢な開閉を行っていると考えられました。エアーのゴムホースがつづれている箇所があり、そこを直して再度測定したところ波形に異常は認められませんでした。つづれていた箇所のゴムホースは取り替えてもらうことで解決しました。
